安鋒實業股份有限公司

地坪石材 DP9418 處理方案

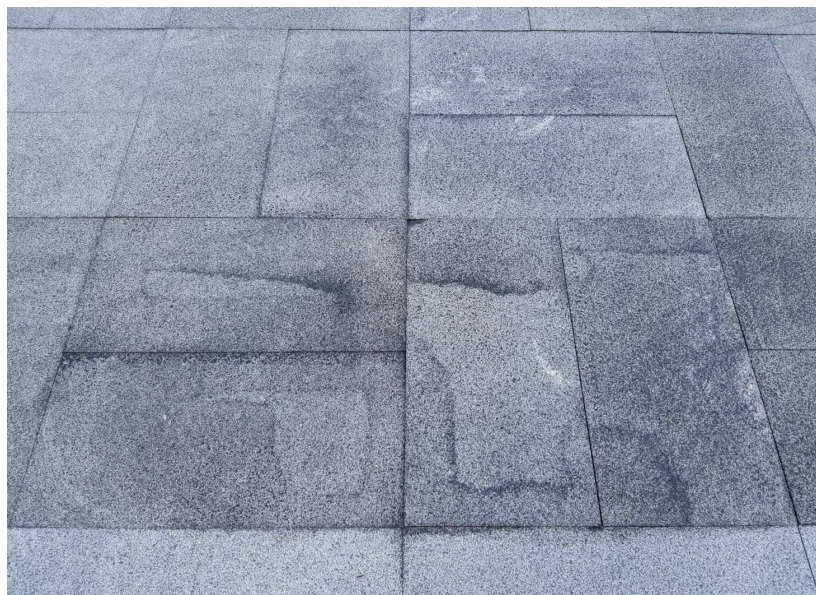
1. 這塊石材中間有裂縫 DP9418 刷塗後，裂縫及每塊石材之接縫因吃料較多，較不易乾，所以顏色較深。只有繼續日曬等它自然乾，顏色就一致。

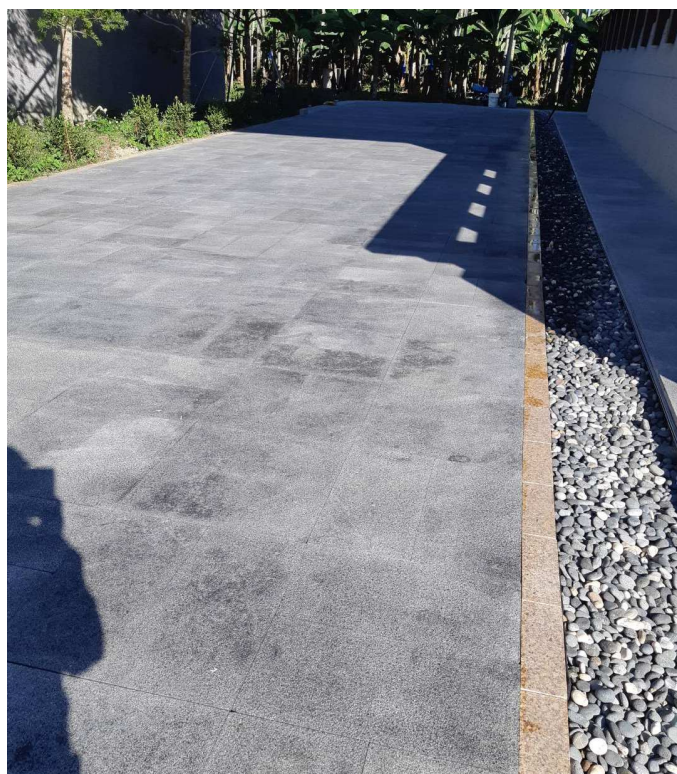
2. 這一區顏色深淺不一，是因為滾塗或刷塗，用料不均所致，或是不同人處理用料有沾多、沾少，刷塗後，用料多的地方慢乾、材料較多。所以顏色不均。我們教客戶應付的方法是：拿一乾淨乾燥素色拖把，刷塗後接著就用拖把拖一次，吸掉較多材料的部份，就可表面吸料都一致。特別是地坪石材表面越粗糙越有凹洞不平整之石材越要用拖把吸掉。因為細小凹洞留下的材料越多，慢乾。不處理，全面乾燥後會有表面一點一點一塊一塊之較深外觀。

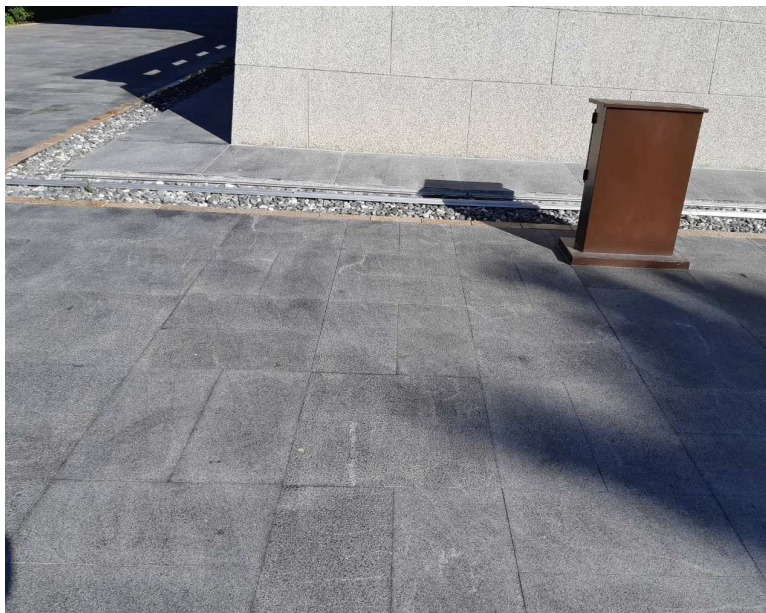
3. 這一區，情況同上。邊緣及勾縫吃料較深。還有，有一道白色刮痕，那是石材被重物或鈍物刮到。若嫌不漂亮要修飾掉。所以有石材美容行業存在。石材美容收費很高，通常門面顯著的地方要修飾化粧，這地坪只一小線就讓它時間久了和旁邊融為一片就看不出來了。

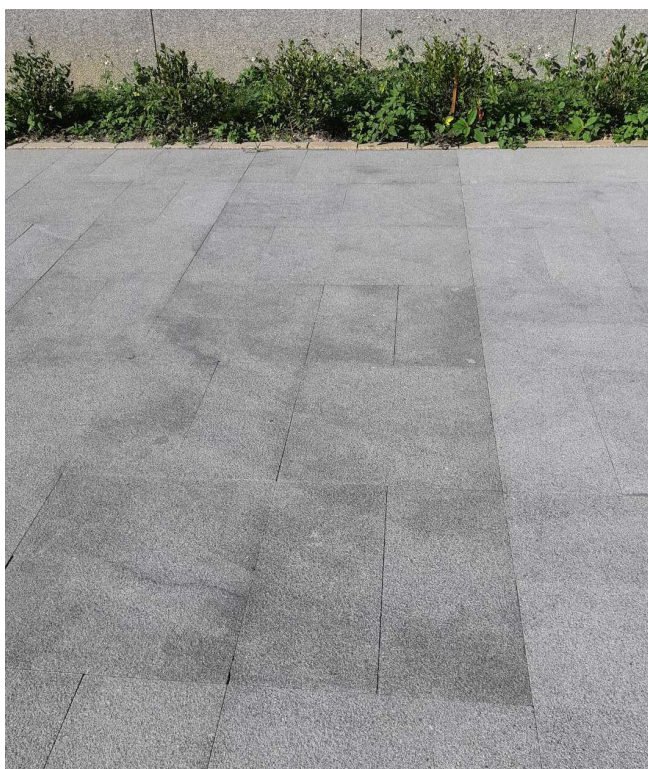
4. 這一區，很明顯分成一長方型面積，旁邊顏色均勻，涇渭分明。若是這片區域是同一人施工，手法一致，那就是這些石材和旁邊石材不是同一大塊原石切割，或同一礦區，頭、尾距離遠了，內部成份有差異，石材密度(硬度)不一樣。吸料程度就不一樣。這在有花紋的石材最明顯，原石切割後要一塊捱著一塊，並編號施工，不然頭尾的花紋併不起來，或許其內部成份密度(硬度)有些差別了。總之：這區域也是讓時間、日曬去讓它自然融合外觀顏色。
